# Rapport de fin de projet FX30 Tic&Tac

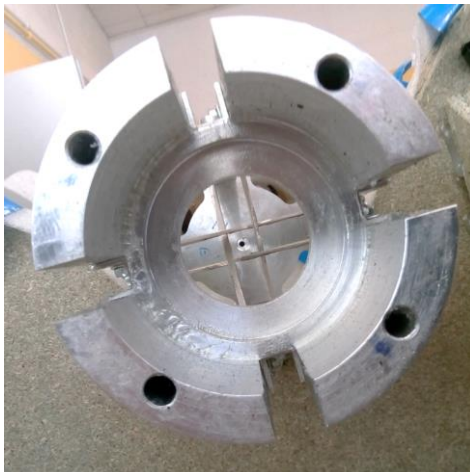
*Figure 3 : pièce de séparation*

Le fonctionnement de la liaison inter-étage consistait en deux tiges filetées, entraînées par des trains simples, eux-mêmes mis en rotation pour un moteur CC. Ces tiges filetées en rotation étaient placées sur l'étage inférieur (appelé étage 1), et elles devaient s'insérer chacune dans un taraud sur une pièce en aluminium massif, placée sur l'étage supérieur (appelé étage 2). *cf figure 3*

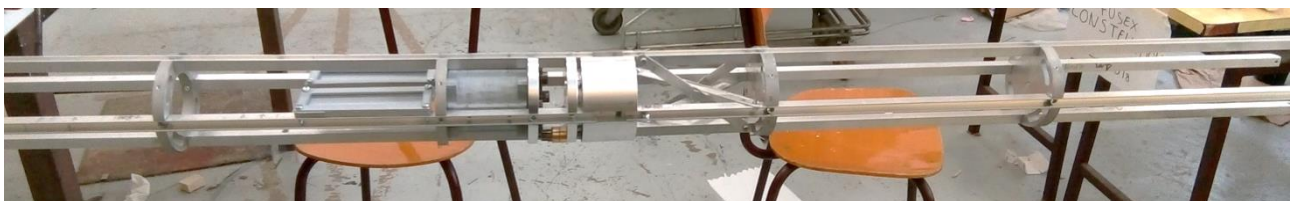
*Figure 4 : essai d'assemblage des deux étages*

Après les premières formalités, le premier test de qualification mécanique relève une flèche acceptable suivant une orientation de la fusée (0,5%) mais après une rotation de 90°, la flèche relevée est de plus de 2% (1% étant la limite à ne pas dépasser) ce qui est rédhibitoire. Les qualifications électriques n'ont pas été passées, mais nous étions assez confiants, même si des petits ajustements auraient certainement dû être réalisés.

En réalité les tiges filetées en acier ne prenaient à peine que sur deux filets, et le mécanisme se bloquant systématiquement, les deux pièces ne pouvaient être maintenue en contact. *cf figure 4* De plus le contact acier-aluminium a endommagé le taraud dans la pièce en aluminium après quelques essais, rendant le système inefficace. Nous avons tenté de rattraper ce problème, par la pose d'hélicoils (filets rapportés), en raccourcissant la course des vis etc. Il semblerait en conclusion que ce soit cette interaction acier-aluminium qui soit responsable de l'échec aux qualifications mécaniques.
