# Compte Rendu de projet

## **Iphigénie 50**

**CLES FACIL**  
2017/2018

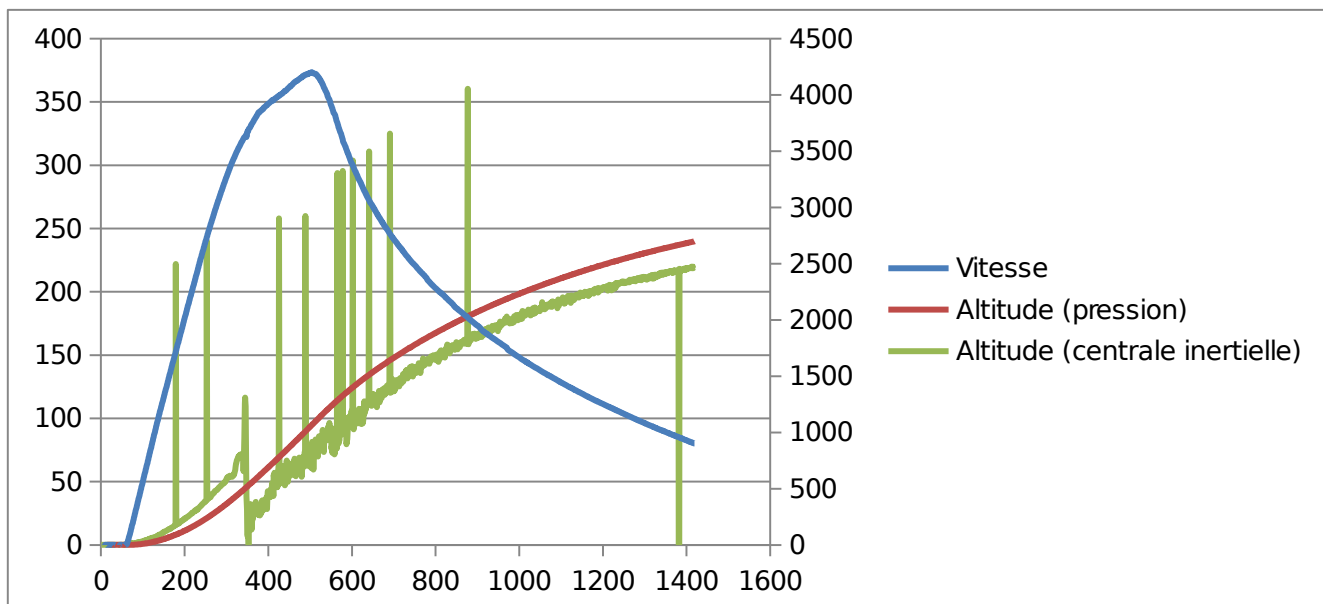
Figure 1: Graphe de l'altitude (m) et de la vitesse (m/s) d'Iphigénie 50 en fonction du temps.

Malgré le vol balistique d'Iphigénie 50, les cartes électroniques ont été retrouvées quasiment intactes. Un dysfonctionnement de l'ordinateur a empêché l'acquisition de données via la télémétrie, il a donc fallu démonter la mémoire de la carte acquisition pour récupérer les données. Les capteurs de pression statique ont fonctionné correctement de même que les centrales inertielles. Il semble pertinent de travailler sur un système de boîte noire afin de protéger par un caisson métallique une carte dédiée à l'enregistrement des données capteurs pour avoir des données à exploiter malgré un vol balistique.

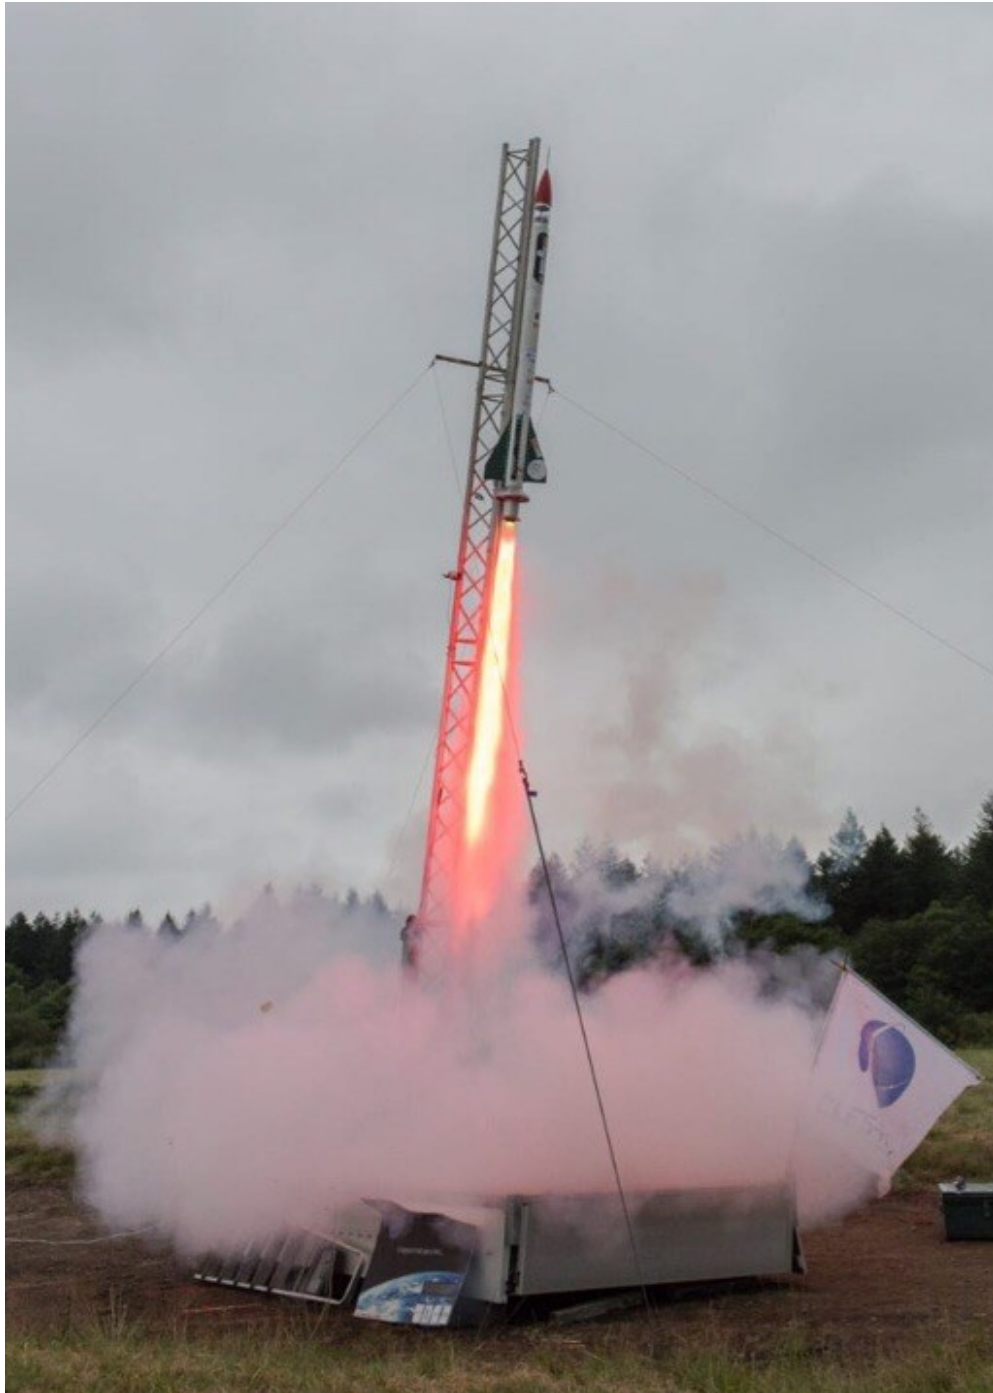
*Image 1: Iphigénie 50 au décollage.*

Le décollage de Iphigénie 50 commence par un non feu, corrigé ensuite par les pyrotechniciens de CNES. Au décollage, le suivi visuel montre une sortie de rampe sans problème, les patins de guidage sur la rampe ont résisté aux efforts exercés malgré le couple introduit sur les tiges en aluminium qui reliaient les patins au corps de la fusée.
