Compte rendu d'expérience du projet Ker Ô Zen

La fusée expérimentale Ker Ô Zen, conçue et réalisée durant l'année scolaire 94- 95 par les 4 membres du club aérospatial K-Zar Espace de Rennes, a été qualifiée et lancée lors de la campagne nationale de Bourges organisée par l' ANSTJ, le CNES et la DGA du 18/08 au 28/08/95

K-Zar Espace Fusée Expérimentale Ker 0 Zen

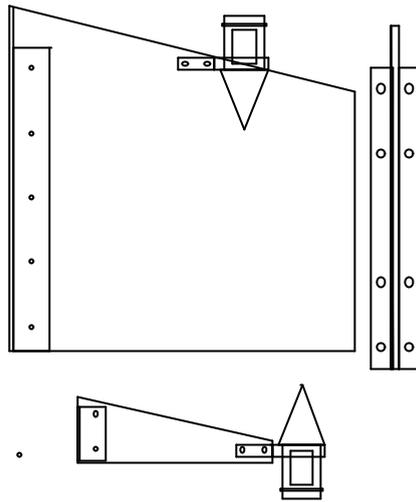
L'expérience principale consistait à déterminer la vitesse de la fusée en mesurant le décalage temporel de parcours d'une onde ultrasonore. C'est le seul point noir en ce qui concerne le vol de Ker Ô Zen. Tout d'abord, il est intéressant de décrire le problème survenu lors de la campagne : la mise au point de la partie électronique ayant été effectuée sans la partie physique de la fusée, notamment sans les supports des transducteurs ultrasoniques, ceux-ci avaient été placés dans un profilé alu en L de façon à simuler leur position (distance & direction) effective sur la fusée. Lors de l'intégration de la partie électronique, on s'aperçut que le signal ultrasonore reçu était beaucoup plus faible que lors de la mise au point. Panique! Après vérification de la partie électronique, il s'est avéré qu'elle n'était pas en cause. Les transducteurs ? Ils fonctionnaient, mais avec un gain plus faible que précédemment . . . C'est alors que fut émise l'hypothèse, vérifiée aussitôt, que le gain plus important lors de la mise au point était dû au profilé alu qui jouait le rôle de guide d'onde sonore. On jura, un peu tard, que l'on ne nous y prendrait plus !

Restait à résoudre le problème : après plusieurs essais, on décida de rehausser le gain du premier étage : Gagné !

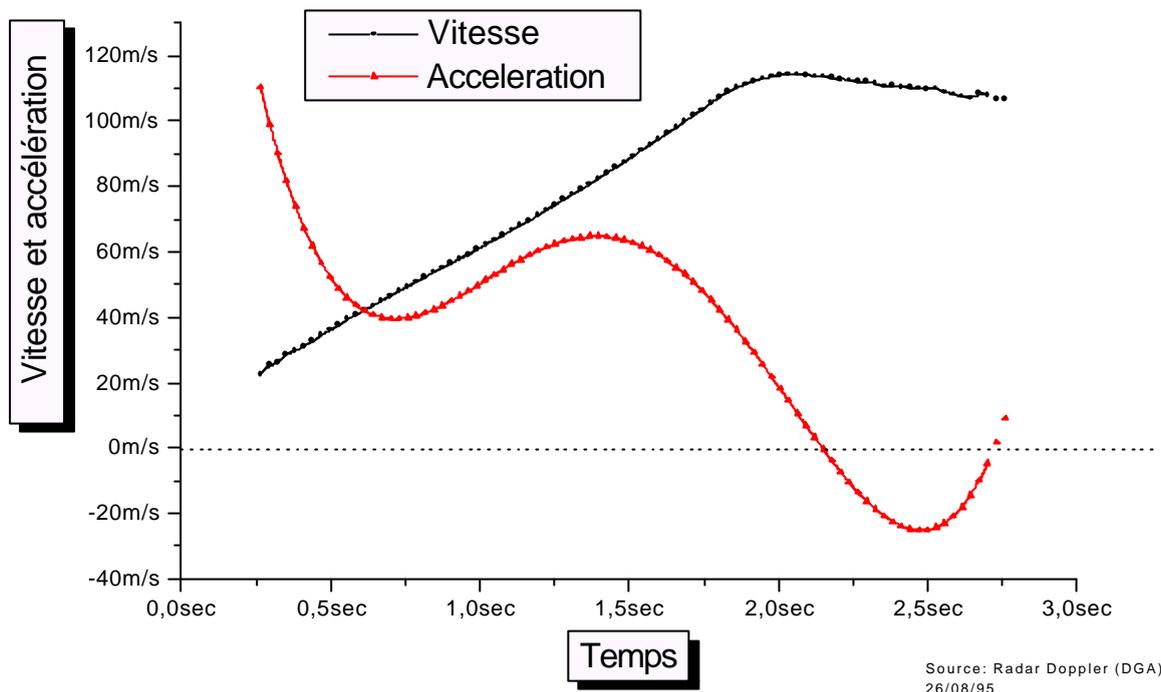
K-Zar Espace Fusex Ker Ô Zen

En rapport avec cette expérience, nous avons demandé le suivi de la fusée par le radar Doppler de la DGA, afin de confronter les 2 courbes de vitesse. La mesure de vitesse ayant échoué, nous nous sommes reportés sur la courbe imprimée du radar.

Cette courbe ne recouvre que les 2,5 premières secondes de vol (Le radar étant prévu pour mesurer la vitesse d'objets très rapides comme les balles de fusil gros calibre), c'est à dire la majeure partie de la phase de propulsion. Les résultats sont présentés dans le graphique suivant:

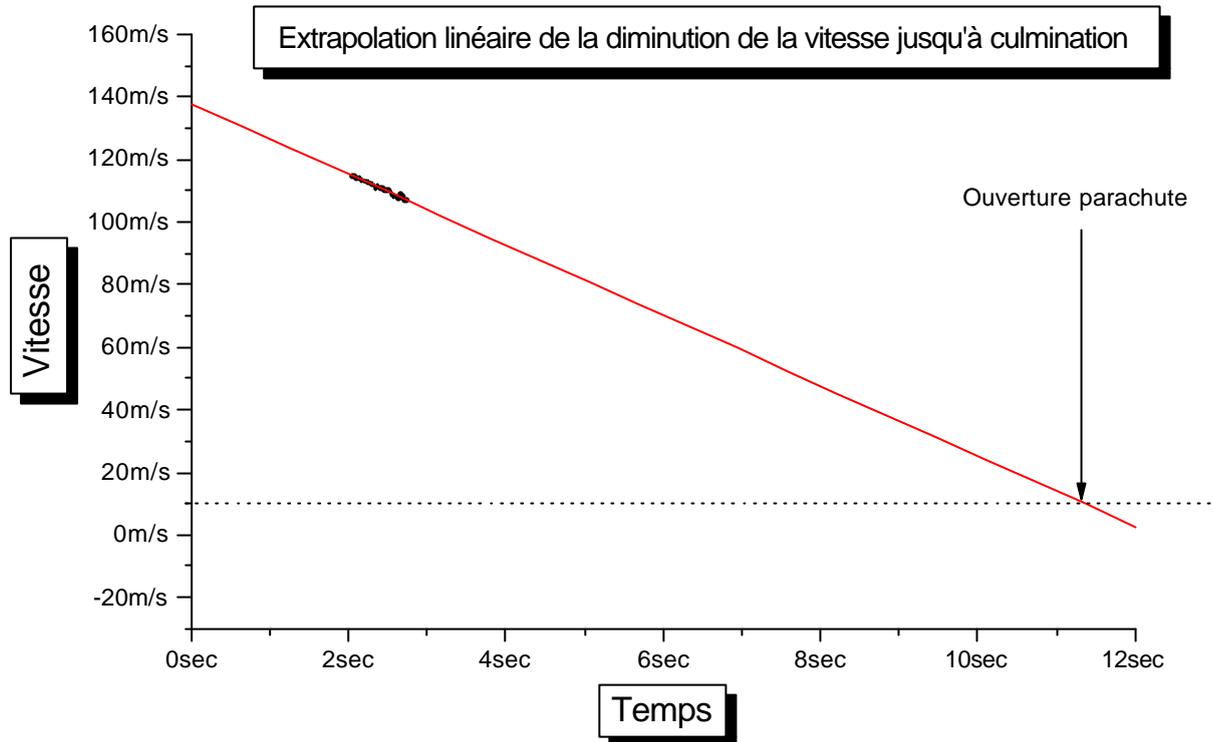
K-Zar Espace Fusex Ker Ô Zen

Sur la courbe, la diminution de la vitesse à partir de 2.1s est suffisamment linéaire pour permettre une extrapolation jusqu'à culmination, afin d'estimer la valeur maximale de la force de freinage du parachute à son ouverture.

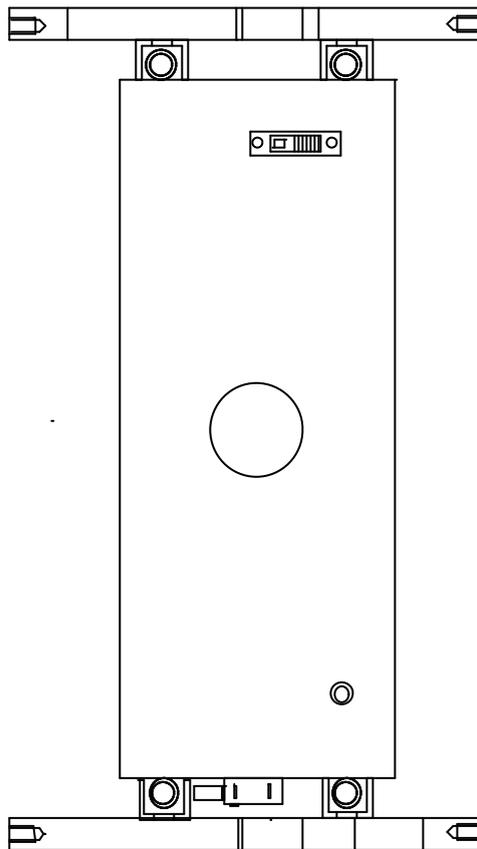
La capsule photographique, éjectée à culmination, a , au cours de sa descente sous parachute indépendant, pris 10 prises de vues du sol. L'atterrissage a provoqué la mise en place de l'obturateur optique.

- Le temps de rembobinage entre 2 photos étant connu avec précision (6.2 s), on peut calculer directement le temps de descente de la capsule. Il est compris entre 62s et 68.2s, ce qui donne une vitesse de descente moyenne de 13.8 m/s

- La fusex est visible sur les photos 5 et 7; Antony, présent lors de la récupération qui a immédiatement suivi le vol, assure que la fusée était couchée parallèlement à la route en terre la plus proche. L'orientation n'est pas la même sur les 2 photos, et en tout cas absolument pas parallèle à la route sur la photo 7, ce qui signifie que la fusée est descendue en plus de 37.2 secondes, avec une vitesse inférieure à 24 m/s.

- Le char (hors d'usage) du fond du champ de tir est visible sur les photos 2 et 4.

- L'aire de lancements Fusex est clairement visible sur la photo 1, le point bleu est la tente située près des rampes Astérix et Obélix.
