# Rapport de vol

## Projet Big Bird (FX15)

Association SpaceTech

Août 2018

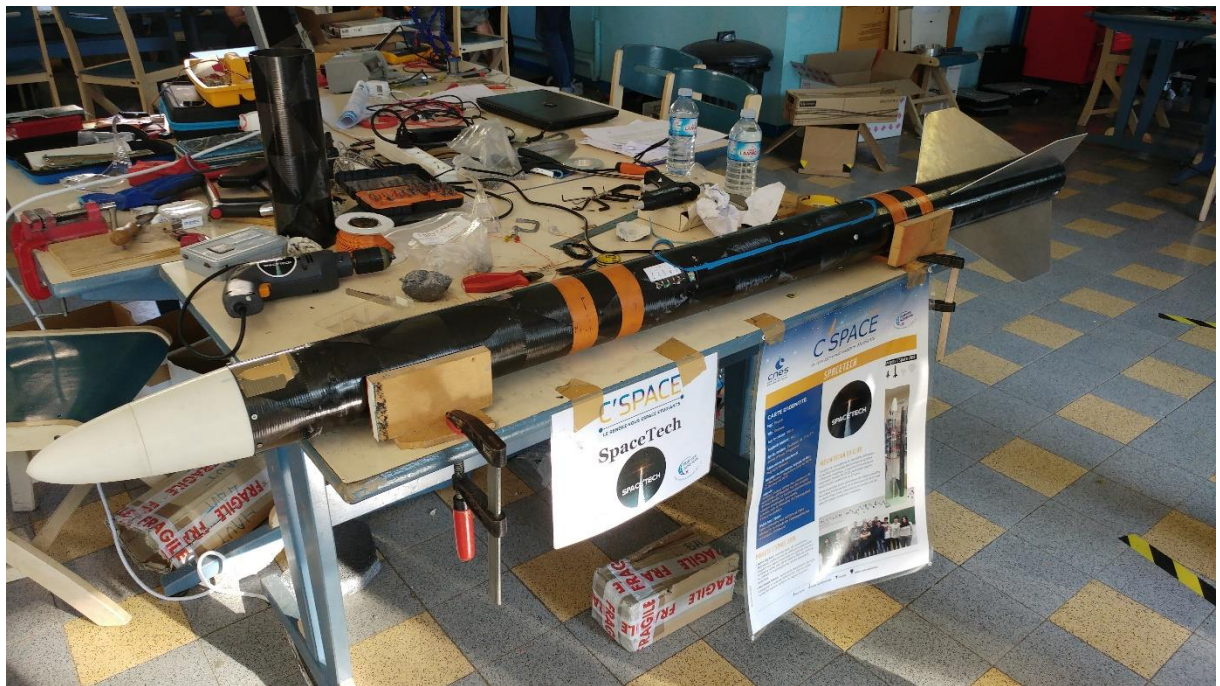
Figure 1: La fusée *Big Bird* en configuration prête pour le vol - *C'Space* 2018

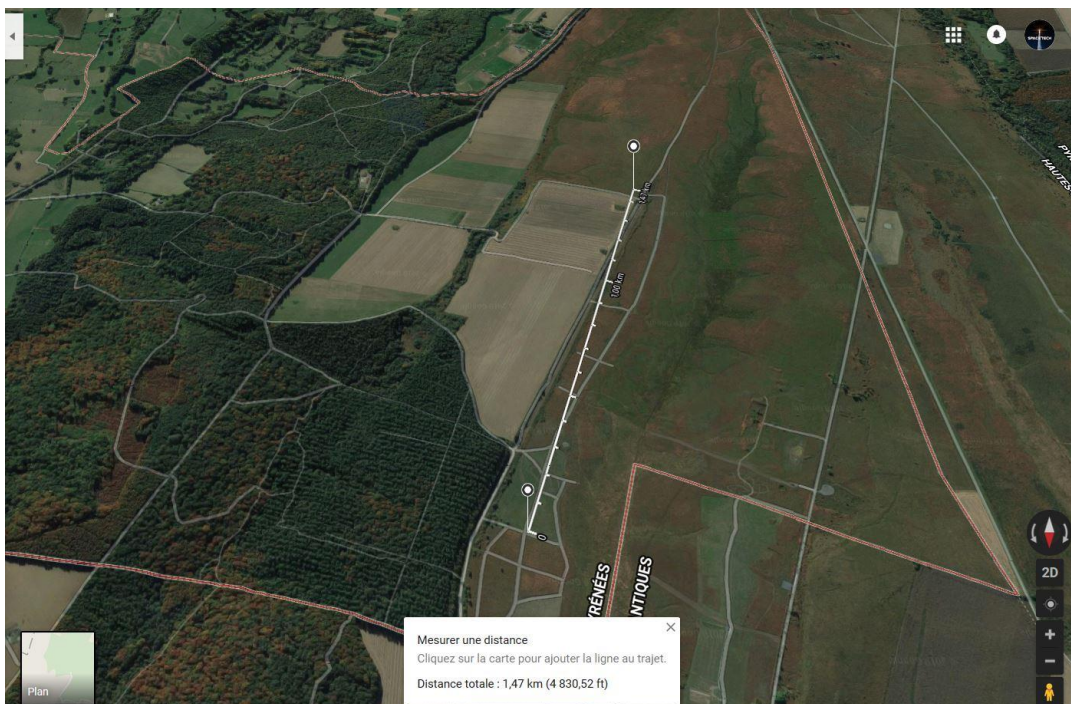
L'azimut et l'inclinaison de la rampe étant connus il a été possible en croisant les témoignages visuels et les données avec la feuille excel trajec d'estimer la zone d'impact approximative d'un kilomètre carré. La distance couverte au sol par la fusée est d'environ 1 km. L'impact a probablement eu lieu dans le champ de maïs visible sur la carte ci-dessous rendant impossible la localisation par drone et difficile la localisation sur place. Une reconnaissance à pieds a eu lieu, mais en raison des conditions météo très défavorables une présence de seulement 30 min sur place a pu être mise en œuvre. Compte tenu de la surface importante à ratisser et du temps trop court sur place, il n'a pas été possible de retrouver la fusée.

Figure 6: Distance au sol couverte par la fusée

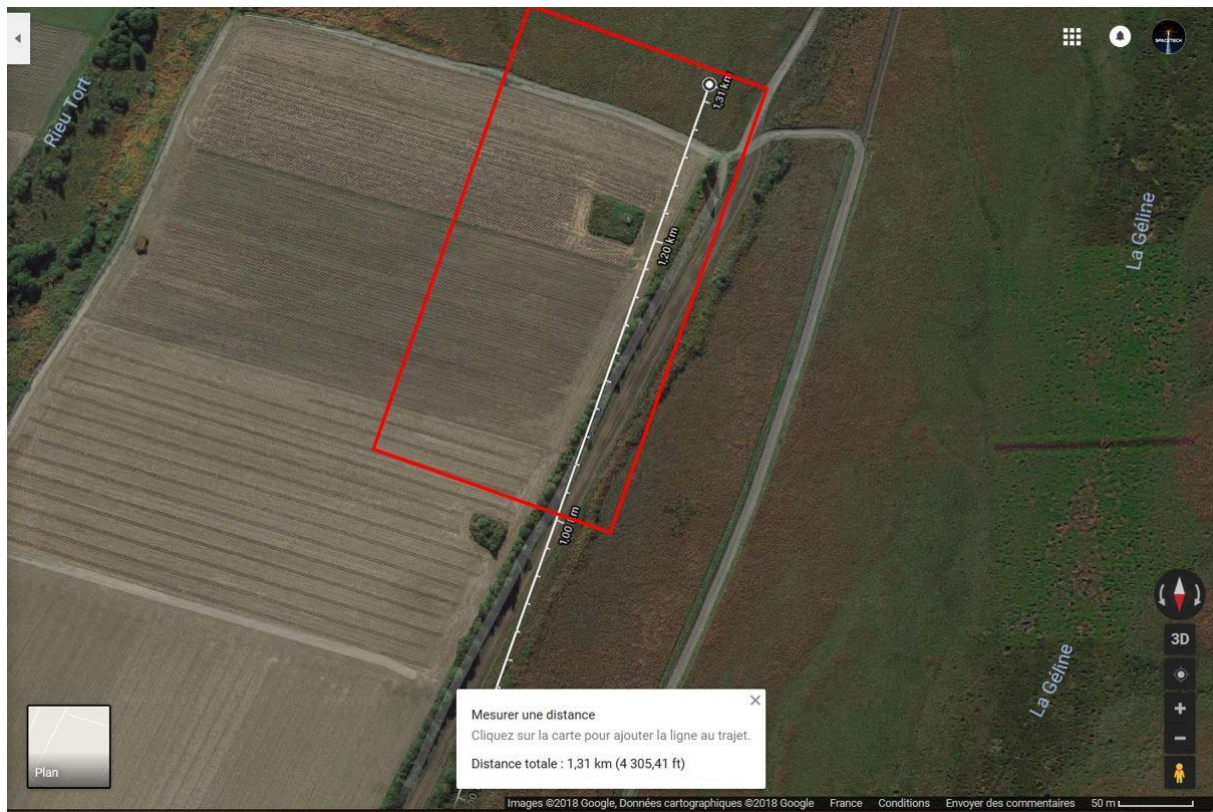
Figure 7: Zone d'impact hautement probable

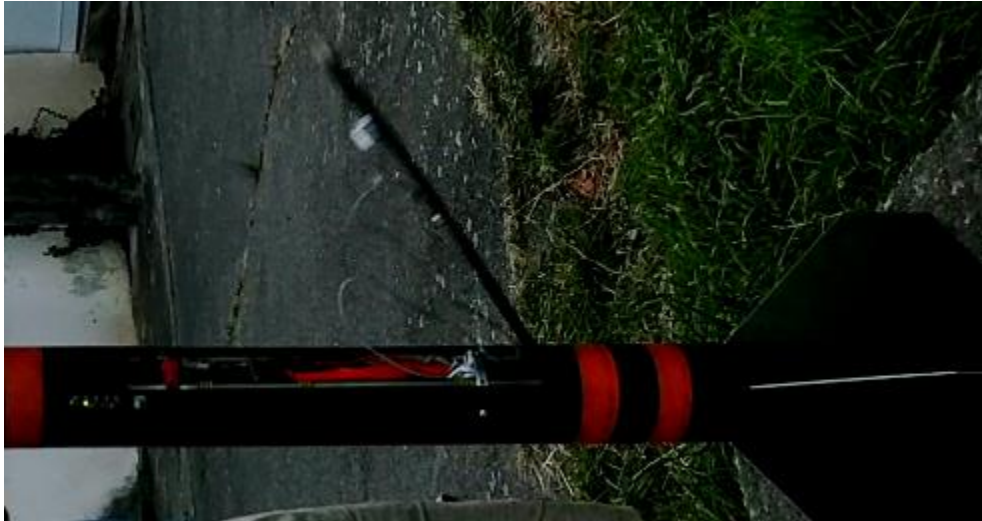
Il est donc sensé d'avancer que l'échec du vol est dû à une section de la chaîne de vol au niveau de la corde liant la fusée au parachute due à un déploiement trop violent pour le diamètre de la corde employée et ayant sûrement eu lieu au début du fenêtrage temporel pour une charge 20% plus importante que l'optimum. Ce déploiement précoce étant très difficile à observer depuis le sol il serait très intéressant de retrouver l'épave de la fusée afin d'analyser les données présentes sur la carte SD dans l'éventualité où les données se trouvant sur cette dernière n'ont pas été corrompues lors de l'impact. Cette carte se trouvant à un endroit protégé on peut supposer qu'elle a survécu au choc. De la même manière une analyse de l'épave ou du parachute serait très intéressante pour confirmer, ou non la théorie de la rupture de la chaîne de vol au niveau de la corde.

Figure 8: Test de déploiement du système de récupération

- Les **tests de qualifications d'attache parachute pourraient peut être être revus**. En effet, ils n'ont pas su déceler la faiblesse au niveau de la corde (s'il s'avère que c'est bien la cause de l'accident). **On pourrait alors proposer un test de tenue de la corde parachute avec à coup en plus de celui avec effort progressif (nécessite par contre un dynamomètre avec mémoire de mesure), ou par exemple un test de déploiement parachute avec la fusée sur support à l'horizontale et en hauteur tandis qu'un poids entraine la chaîne de vol et simule l'à coup du déploiement.**

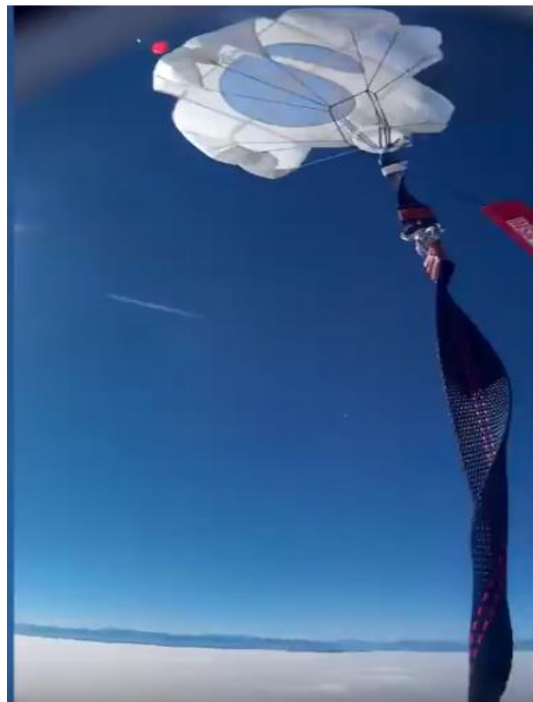
Figure 9: Attache parachute de type sangle, vol fusée FSX32 du CLES FACIL

- **Une attache de type sangle** devrait être maintenant utilisé pour faire le lien entre le parachute et la fusée. Ce type d'attache, couramment utilisé par d'autres associations pour leurs fusex garanti à la fois la tenue mécanique et l'absorption du choc lors du déploiement. Des attaches par cordes avec élastiques (voir figure 5) peuvent être utilisées (testées sur des vols minifs par exemple) mais nous recommandons fortement les sangles.
