Rappelons que la fusex Ker Ô Zen, équipée du nouveau propulseur Chamois '95' à poudre, a effectué, après 2 reports de lancement, un vol nominal le Samedi 26/08/95 à 16h depuis la rampe 'Menhir'.

K-Zar Espace Fusex Ker Ô Zen

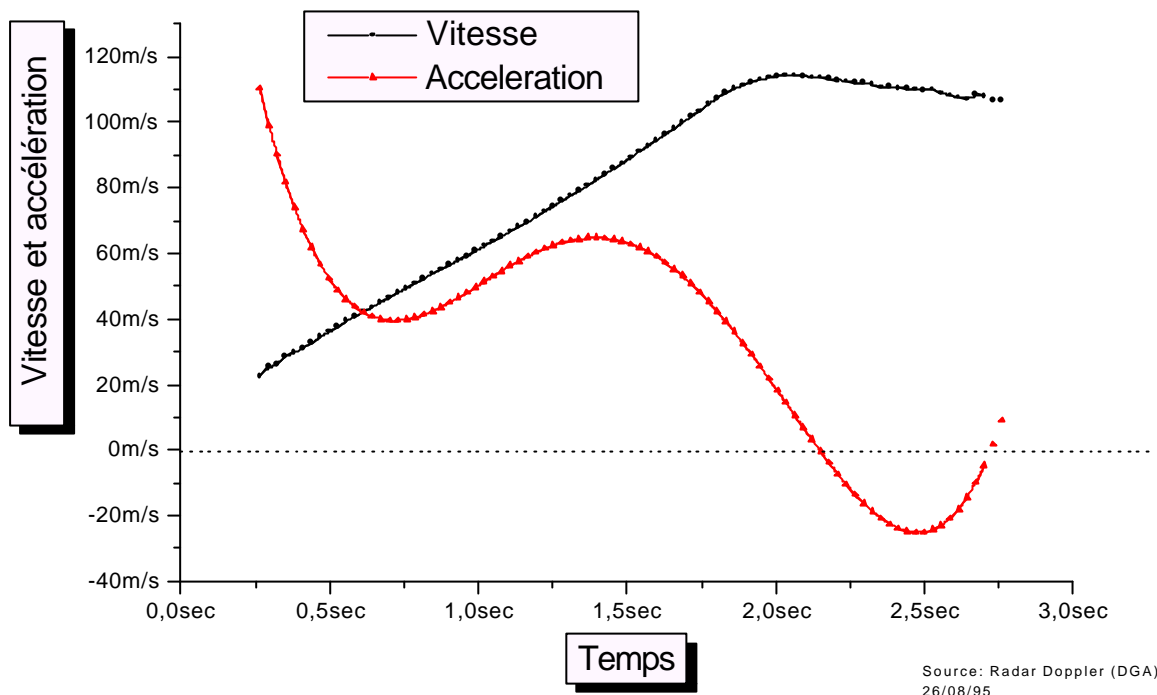
Cette courbe ne recouvre que les 2,5 premières secondes de vol (Le radar étant prévu pour mesurer la vitesse d'objets très rapides comme les balles de fusil gros calibre), c'est à dire la majeure partie de la phase de propulsion. Les résultats sont présentés dans le graphique suivant:

En rapport avec cette expérience, nous avons demandé le suivi de la fusée par le radar Doppler de la DGA, afin de confronter les 2 courbes de vitesse. La mesure de vitesse ayant échoué, nous nous sommes reportés sur la courbe imprimée du radar.

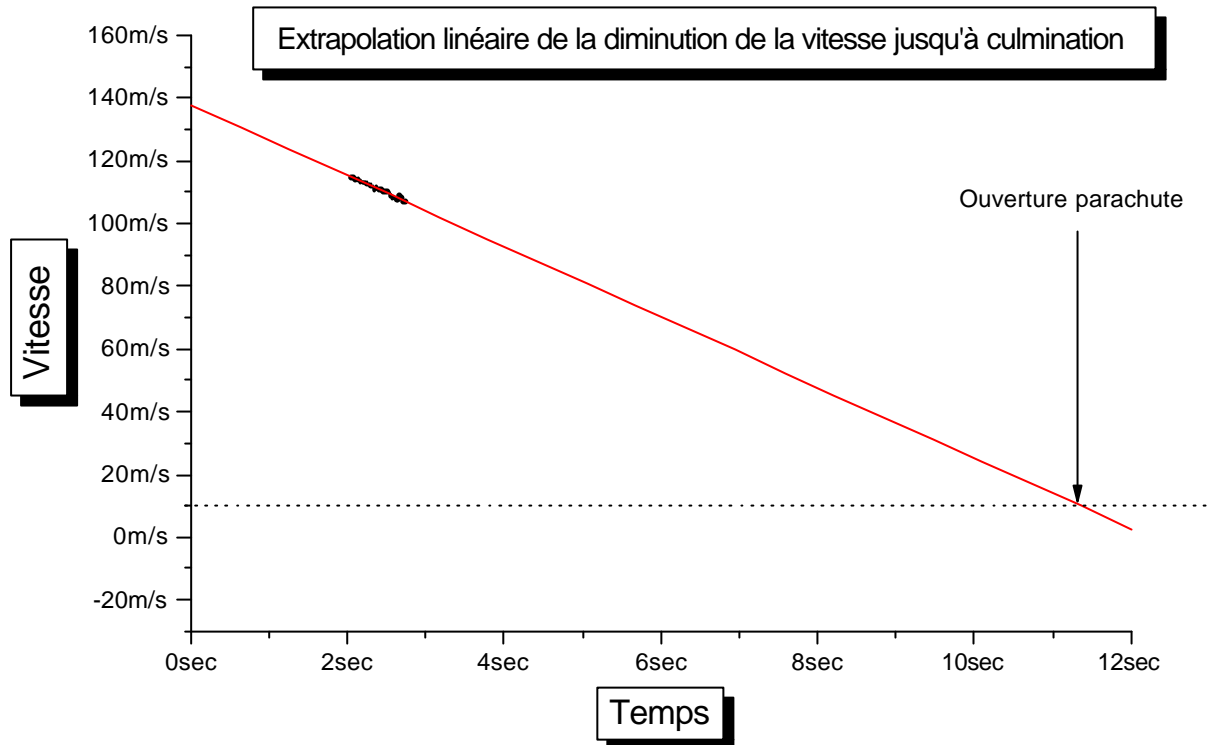
K-Zar Espace Fusex Ker Ô Zen

Sur la courbe, la diminution de la vitesse à partir de 2.1s est suffisamment linéaire pour permettre une extrapolation jusqu'à culmination, afin d'estimer la valeur maximale de la force de freinage du parachute à son ouverture.

En considérant une ouverture quasi instantanée, la force s'exerçant sur la sangle du parachute vaut:

Cette valeur de F est en fait très approximative, la formule ne donnant que la force exercée sur des parachutes plans (alors que le notre est à poches). L'amortisseur, prévu pour encaisser jusqu'à 100 N, a donc normalement absorbé tout le choc, par le biais de la sangle.
